# ***Étude documentaire et archéologique de la commanderie d'Aphat-Ospitalia (Saint Jean le Vieux) – 2<sup>e</sup> Partie***

## **ÉTUDE DU BÂTI ET SONDAGES ARCHÉOLOGIQUES**

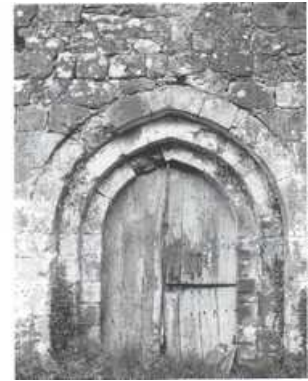
Figure 3 A

- La façade principale au nord-ouest s'ouvre en son milieu par une porte à trois arcs

successifs, en ogive, très simple<sup>5</sup>. La section des arcs est carrée. Les arcs sont montés indépendamment les uns des autres, sans chaînage entre eux. Il n'y a pas de trace de décor.

À l'intérieur, la porte est surmontée par un arc surbaissé, plus haut que l'arc en ogive de l'extérieur.

Le système de fermeture de l'ancienne porte subsiste : il s'agit (d'un trou de bâcle dans le chambranle sud-ouest et d'une encoche ménagée dans le chambranle nord-ouest.

<sup>5</sup> Cf. fig. 3 A : La porte principale dans le mur nord-ouest.

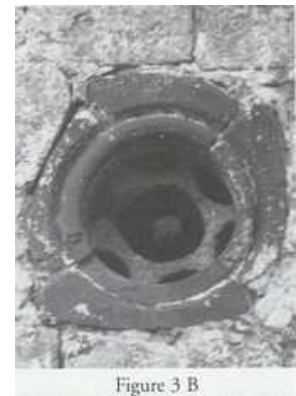
Figure 3 B

- La façade sud-ouest, vers le ruisseau, arbore un oculus rond<sup>6</sup>. En grès rose pour l'encadrement et calcaire blanc pour la rosace, il présente un remplage hexagonal de calcaire gris. Ce procédé, rare dans la région, rappelle les baies de l'église romane de l'Hôpital-Saint-Blaise. On constate que les quatre segments de l'encadrement extérieur ne joignent pas exactement les unes aux autres. Entre ces différentes parties et autour d'elles, on remarque un blocage de petites pierres.

Sous la rosace on peut observer une trace de remaniement sur une zone de 1,5 x 1 m constituée de pierres de formes diverses.

<sup>6</sup> Cf. fig. 3 B : L'oculus dans le mur sud-ouest.

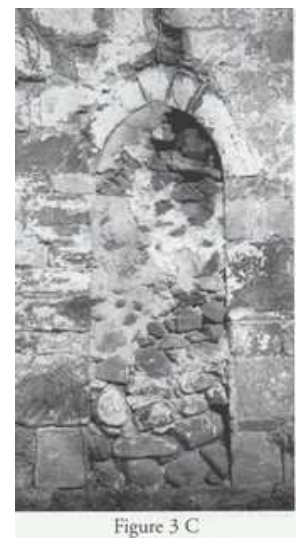
Figure 3 C

- Dans le même mur, une porte a été bouchée. Son encadrement en ogive à l'extérieur correspond à un arc surbaissé avec claveau central pendant à l'intérieur<sup>7</sup>. Le bouchage est constitué de mortier grossier, de galets, de fragments de pierre. Il porte des traces de ciment mais aussi d'un enduit de chaux sur un premier enduit violacé.

À l'extérieur, contrairement à l'intérieur, on voit le seuil en pierre de taille de la porte. Elle présente ici un arc en ogive de grès rose. Elle est bouchée par des galets et du ciment gris.

À noter également la différence d'aspect des 2 naissances de l'arc (arc brisé à gauche).

La trace d'enduit coloré sur le remplissage de la porte apporte une indication chronologique (la fermeture de celle-ci est antérieure aux décors peints observés sur les autres parements).

<sup>7</sup> Cf. fig. 3 C : La porte murée dans le mur sud-ouest.

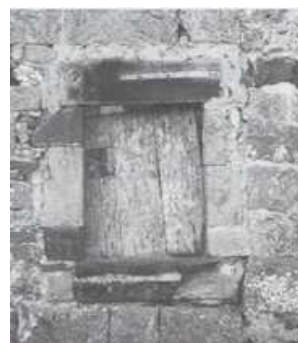
Figure 3 D

- Une large fenêtre s'ouvre dans le mur nord-est<sup>8</sup>. Le linteau est en bois à l'intérieur. À l'extérieur, son encadrement en pierre est constitué d'éléments de vannes du moulin voisin<sup>9</sup>.

À l'intérieur, au-dessus de son linteau, une trace de bouchage, avec beaucoup de mortier, semble dessiner un demi-cercle.

Du ciment est présent autour et à l'intérieur de la fenêtre.

<sup>8</sup> Cf. fig. 3 D : La fenêtre dans le mur nord-est.

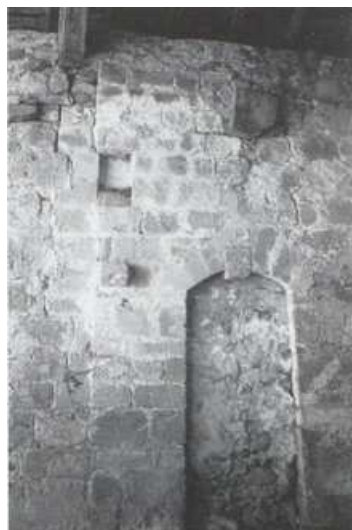
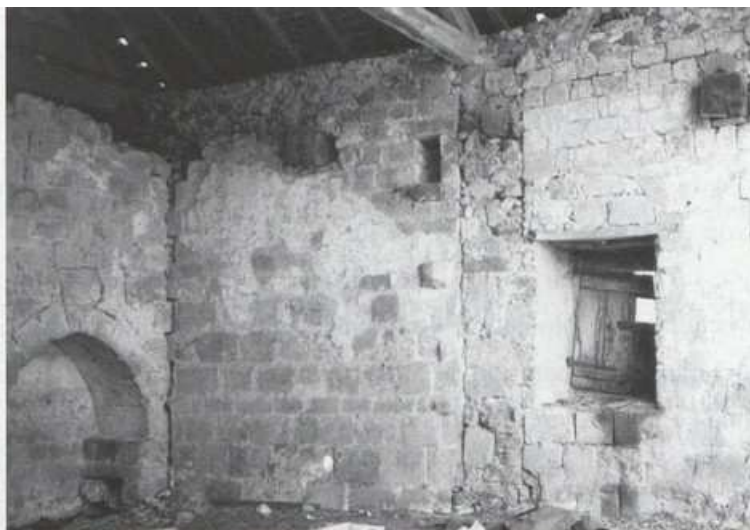
Il subsiste actuellement deux piliers rectangulaires contre les murs sud-ouest et nord-est, l'un en face de l'autre<sup>11</sup>. Il semblerait que deux autres piliers au moins aient existé. On remarque des traces d'arrachement à environ 5,5 m des piliers subsistants. Ceux-ci, comme ceux dont on n'a plus que les empreintes, présentent une semelle débordante. Ils mesurent environ 55 à 60 cm de large et 35 cm d'épaisseur.

<sup>11</sup> Cf. fig. 4 B et C : l'intérieur des murs sud-ouest (B) et nord-est (C).

Les deux zones situées de part et d'autre de ce « pilier » ont un parement d'aspect différent (hauteurs d'assises différentes). Le « pilier » central, très remanié, a probablement été identique au « pilier » saillant à l'extrémité droite du mur. On peut distinguer sur ce dernier, le spectre du mur détruit se poursuivant dans le prolongement du mur actuel, et mis en évidence par une ligne de mortier. Cette observation prouve que le mur disparu a été monté contre le « pilier ».

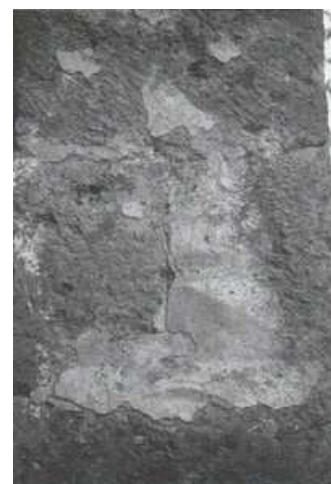
Figure 4 D

Le parement de ce mur, comme le pilier, porte des vestiges d'un enduit blanc avec des décors rouges : points groupés par trois, traits, demi-cercles<sup>12</sup>. On devine aussi par endroits des traces d'enduits violacés ou rougeâtres.

<sup>12</sup> Cf. fig. 4 D : traces de motifs rouges sur l'enduit

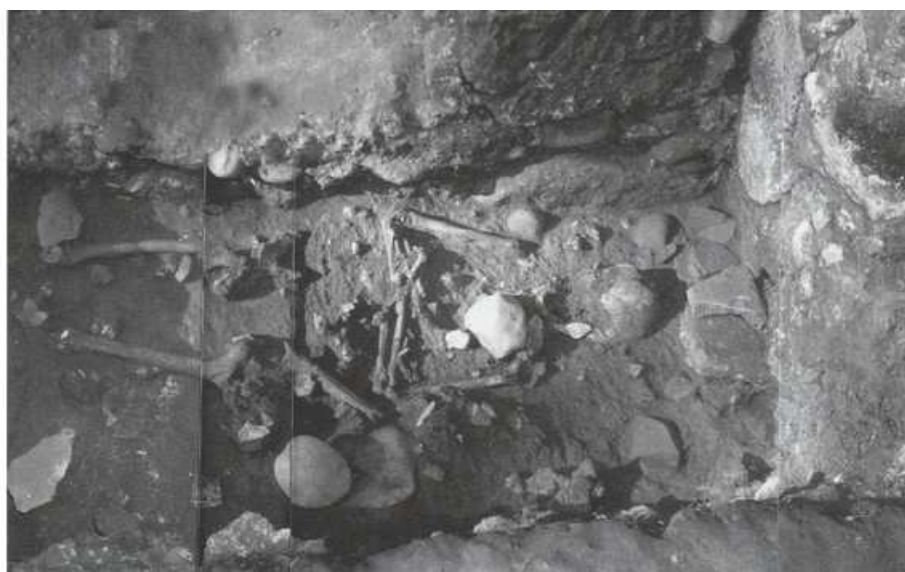
Figure 6 A

Directement contre le mur et parfaitement parallèle à celui-ci, une sépulture en place a été dégagée<sup>16</sup>. Au-dessus du niveau des os, on constate la présence de plusieurs fragments assez importants de grès rose.

Le corps reposait sur le dos, jambes allongées, bras croisés sur la poitrine, la tête au nord-ouest. Il s'agirait d'un enfant ou d'un jeune adolescent (petite stature, pas de dents définitives, certaines épiphyses ne sont pas ossifiées) et on ne peut déterminer s'il reposait dans un cercueil. Son crâne, bien que très fragmenté, ne semble pas avoir roulé sur le côté. On pourrait donc imaginer qu'il était dans un espace colmaté. Le matériel qui l'entourait est assez restreint : trois perles de verre, des fragments de verre soufflé très altérés, du charbon et quelques grains de blé brûlés, des fragments de nacre, des escargots et des testacelles, du petit matériel métallique non identifiable à l'œil nu, des petits tessons de céramiques.

Une large dalle de grès rose se trouve sous le squelette, directement en contact avec celui-ci, au niveau du bassin et des fémurs. Le sondage n'a pas été poussé plus loin et c'est seulement lors de la dernière campagne que nous avons procédé à la vérification de ce qui se passe à proximité et sous la "dalle" de grès rose. Nous avons alors rencontré plusieurs autres sépultures d'enfants dans ce secteur.

<sup>16</sup> Cf.fig.6A

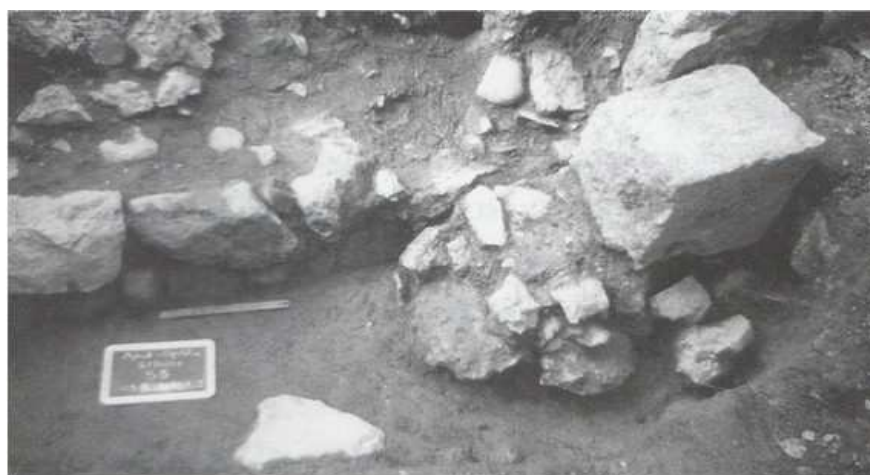
Figure 6 B

Ce sondage a permis la découverte de l'abside semi-circulaire plus étroite que la nef et d'un contrefort carré, contre celle-ci<sup>17</sup>. Les murs sont constitués de deux parements de gros blocs de pierre grossièrement équarris, voire taillés pour l'extrémité de l'abside, et d'un blocage grossier de galets et de mortier jaune très friable. Les dimensions du bâtiment étaient de 18,90 m en longueur sur 9,60 m en largeur. Les murs atteignent par endroit un mètre d'épaisseur.

<sup>17</sup> Cf. fig.6 B

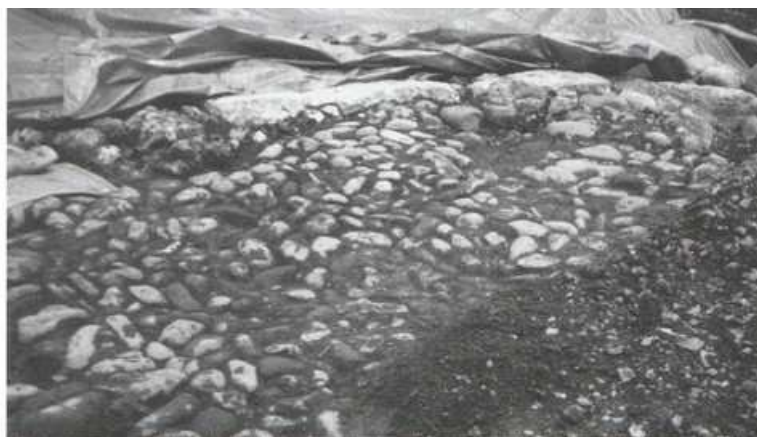
Figure 6 C

Le dernier sondage, S4<sup>18</sup>, a concerné une partie de l'intérieur de l'abside disparue. Il a rapidement révélé un hérisson de galets qui tapisse le sol de l'abside.

<sup>18</sup> Cf. fig.6 C

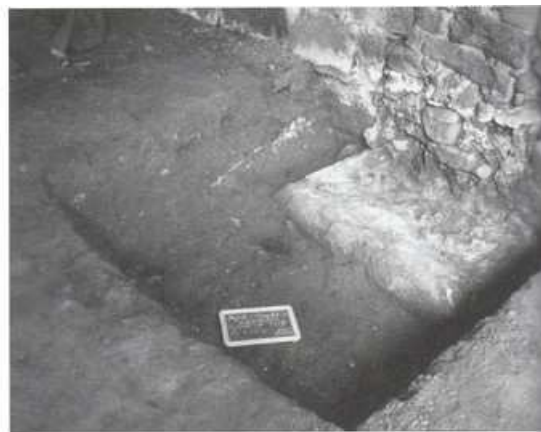
Figure 6 E

Le sol de grès rose laisse la place à une terre stérile mêlée à des ossements en vrac dont deux crânes et de nombreux clous. Il n'y a pas de sépulture en place semble-t-il.

Sous ce niveau se trouve une sépulture en place et à sa fosse qui contient un individu adulte, sur le dos, avec un bras plié.

<sup>21</sup> Cf. fig. 6 E

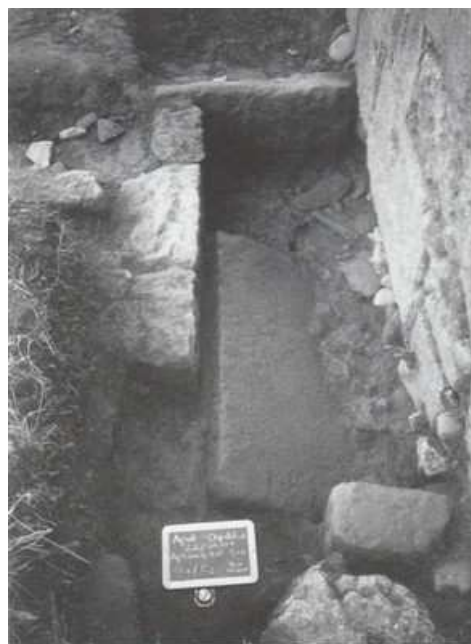
Figure 6 F

La fouille de ce secteur, justifiée par la présence d'une "perturbation" visible dans l'élévation, a permis de découvrir une structure inconnue jusqu'alors. Il s'agit d'une construction rectangulaire formée d'un bloc de pierre taillée sur chacun des petits côtés, d'un alignement de pierres taillées sur le grand côté extérieur et du mur de la chapelle sur le grand côté intérieur.
