Latsaga : une maison-forte navarraise au XIII-XIV^e siècle

Benoît DUVIVIER
(Photographies et relevés de l'auteur)

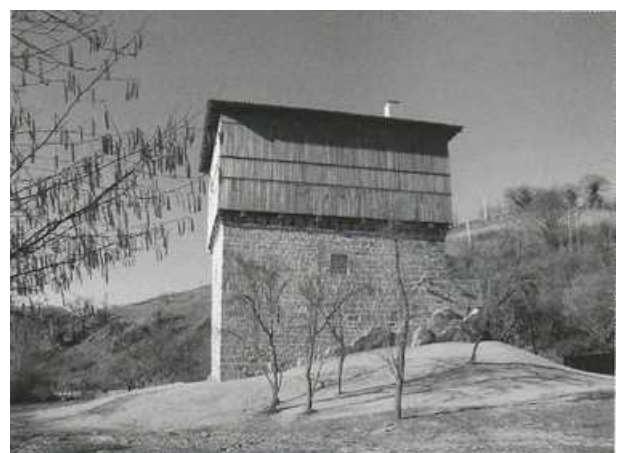
Casa torre de Donamaria (Navarre)

Il existe dans la région d'autres exemple de *casa torre* de ce type ; la structure en bois d'origine a souvent été transformée en maçonnerie.

Ces caractéristiques, ainsi que l'observation d'autres édifices de la région telle qu'à Donamaria (Navarre), situé à quelques dizaines de kilomètres, permet de se représenter l'aspect qu'a pu avoir la maison forte d'Origine.
